## **Rettelsesblad 2 til salgsmateriale for Hånbækskolen – Renovering af tagflade**

# Hånbækvej 32

Dokumentation og aflevering

| <b>Omfang</b> | Renovering og membranbehandling af 265 m <sup>2</sup> tagflade under eksisterende solcelleanlæg |

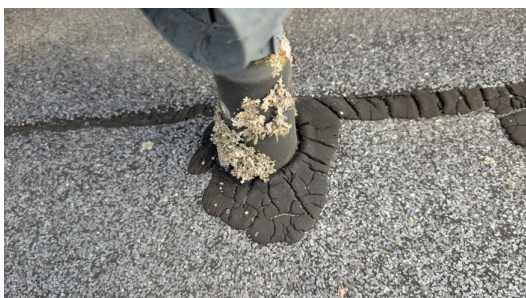
Før: Revnet og nedbrudt tætning omkring en solcellefod.

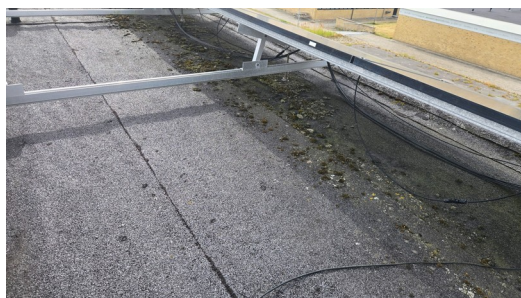
Tagfladen var placeret under et omfattende solcelleanlæg. Der var flere steder ophobet mos, snavs og organisk materiale, særligt omkring solcellefødder og i de smalle områder under panelerne.

Før: Ophobning af mos og organisk materiale under solcellerne.

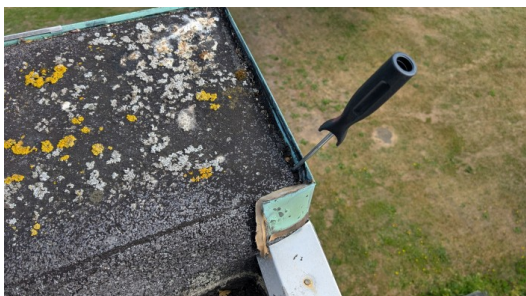
Før: Løs og åben kantdetalje ved murkrone.

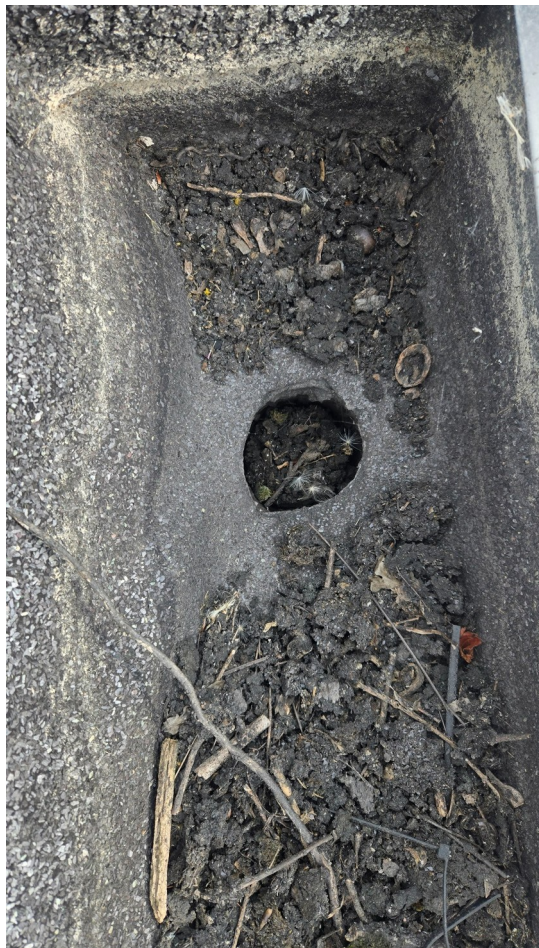
Ved opstart blev der konstateret to tilstoppede nedløb. Begge blev rensat, inden den øvrige rengøring af tagfladen blev påbegyndt.

Før: Nedløb tilstoppet med jord og organisk materiale.

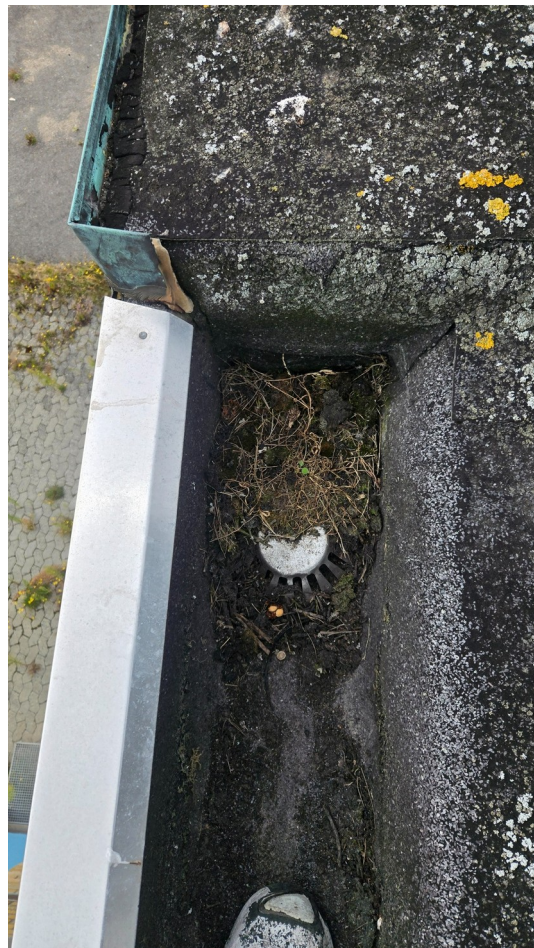
Før: Ophobet vegetation og snavs omkring nedløb.

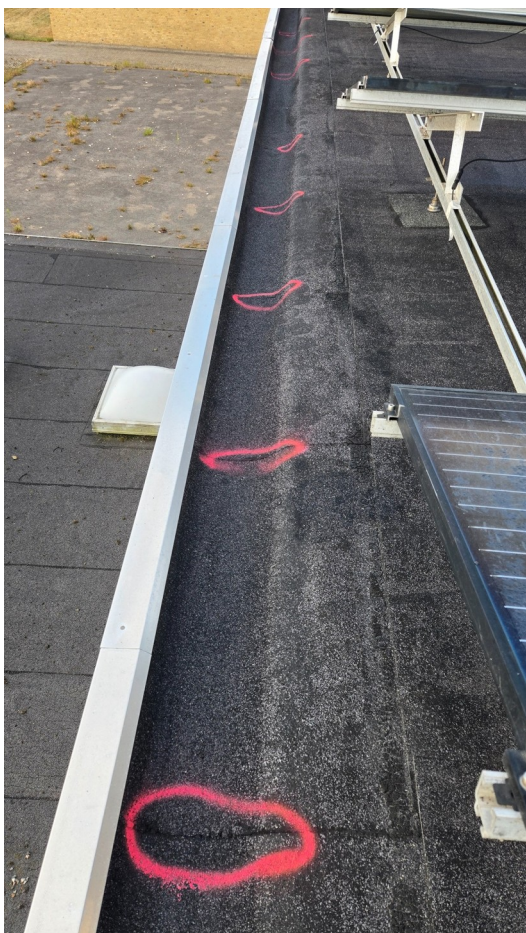
Registrering: Flere opmærkede skader langs tagkanten.

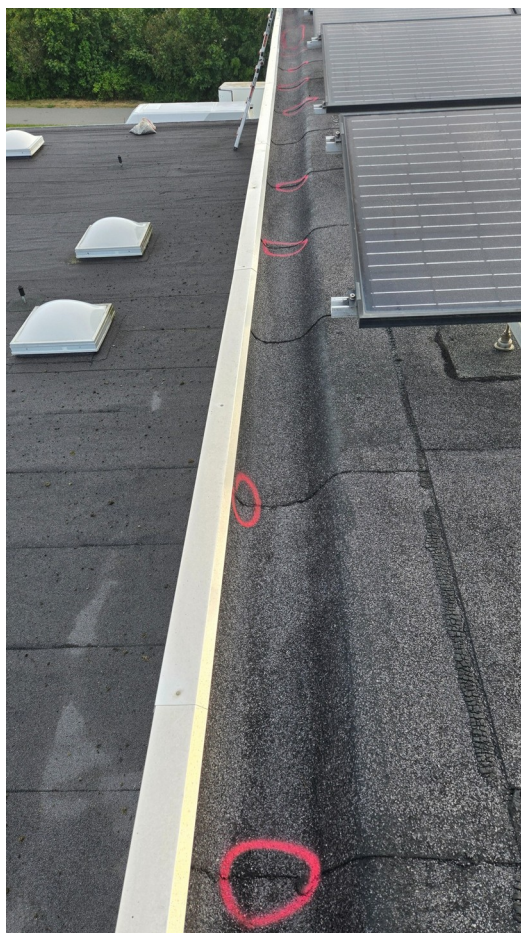
Registrering: Skader markeret over en længere strækning.

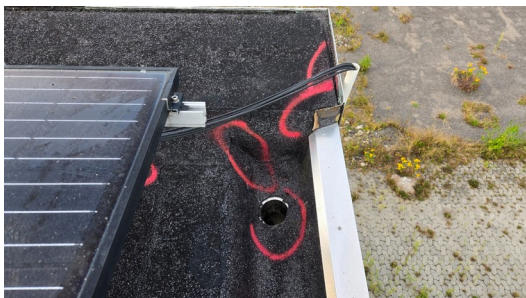
Registrering: Skader og åbninger omkring nedløb og tagkant.

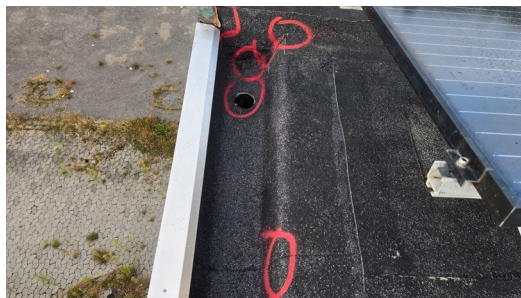
Registrering: Flere markerede svage punkter under solcelleanlægget.

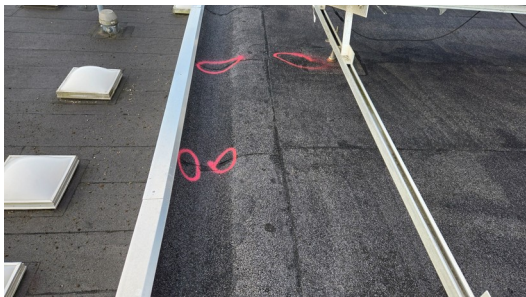
I skotrenderne på begge sider af taget var samlingerne i tagpappen flere steder dårlige og meget åbne. Samlingerne blev forstærket med væv og membran.

Før: Dårlige samlinger i skotrenden opmærket før udbedring.

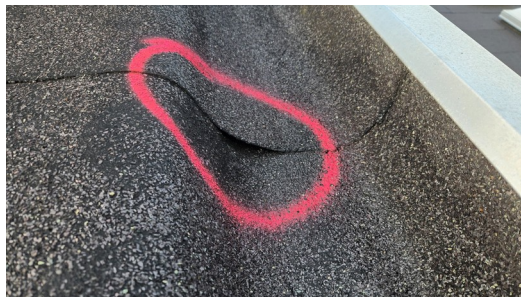
Før: Åben og dårlig samling i skotrenden.

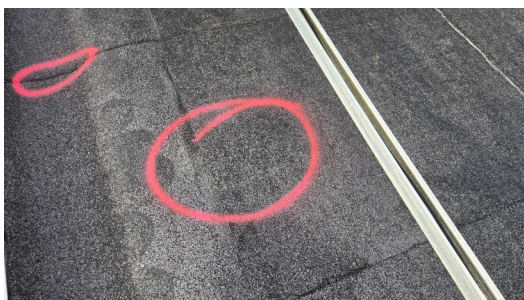
Der blev registreret én stor dampbule og et par mindre dampbuler. Områderne blev skåret op, og den løse tagpap blev fastbrændt til underlaget. Reparationerne blev derefter afsluttet med vævforstærkning og membran.

Før: Mindre dampbule markeret før udbedring.

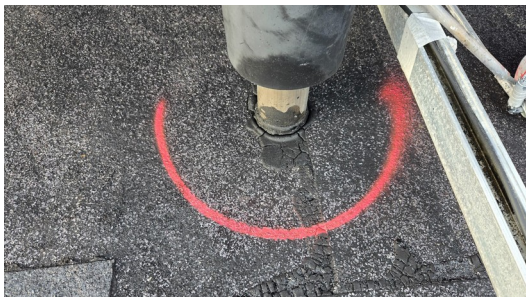
Fire store og fem små airlifts blev gennemgået. Nedbrudte fuger og revnede samlinger omkring gennemføringerne blev udbedret og forstærket med væv og membran.

Før: Nedbrudt tætning omkring større airlift.

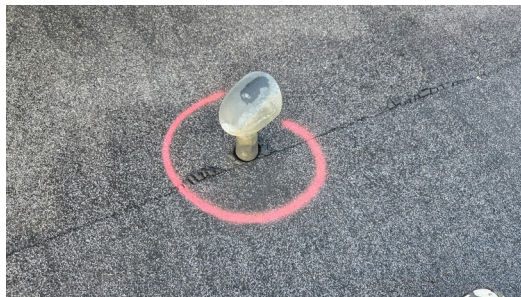
Før: Revnet tætning omkring mindre airlift.

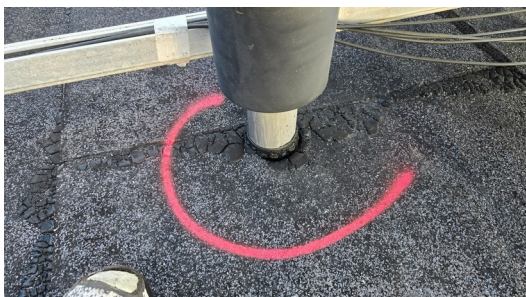
Før: Revner og svigt i tætningen ved større airlift.

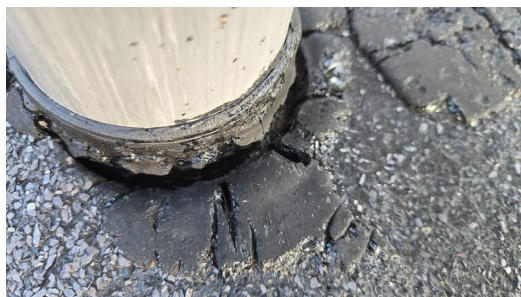
Før: Nærbillede af nedbrudt overgang ved airlift.

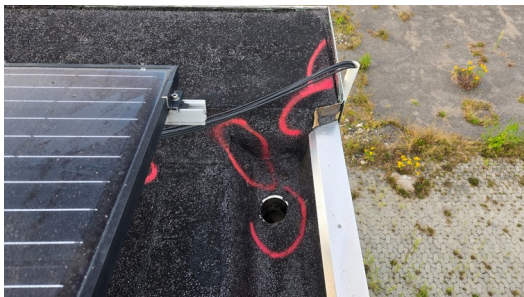
Omkring alle fire nedløb var der dårlige samlinger. Samtlige områder blev forstærket med væv og membran, herunder overgangen ned i selve nedløbet.

Før: Skader og svage samlinger omkring nedløb og tagkant.

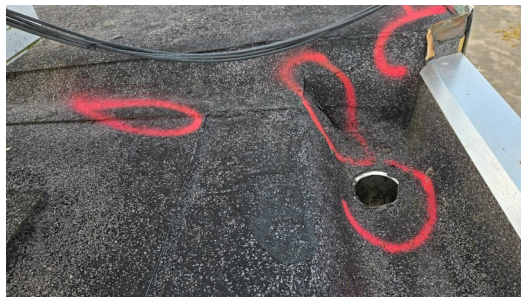
Før: Hul og åbne samlinger omkring nedløbsområdet.

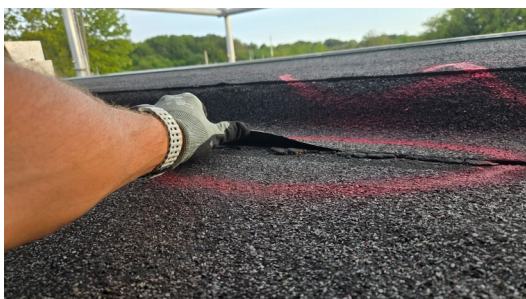
I begge ender af bygningen blev der under solcelleanlægget og helt ud mod murkronen fundet flere steder, hvor samlingerne i tagpappen stod helt åbne. Der blev udført en sammenhængende forstærkning med væv og membran hen over hele samlingsforløbet fra den ene side til den anden.

Før: Åben og løs tagsamling ved murkroner under solcelleanlægget.

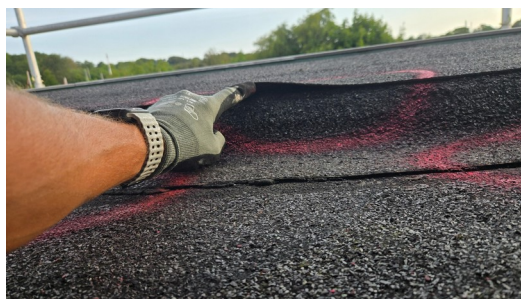
Før: Tagpappen kunne løftes langs den eksisterende samling.

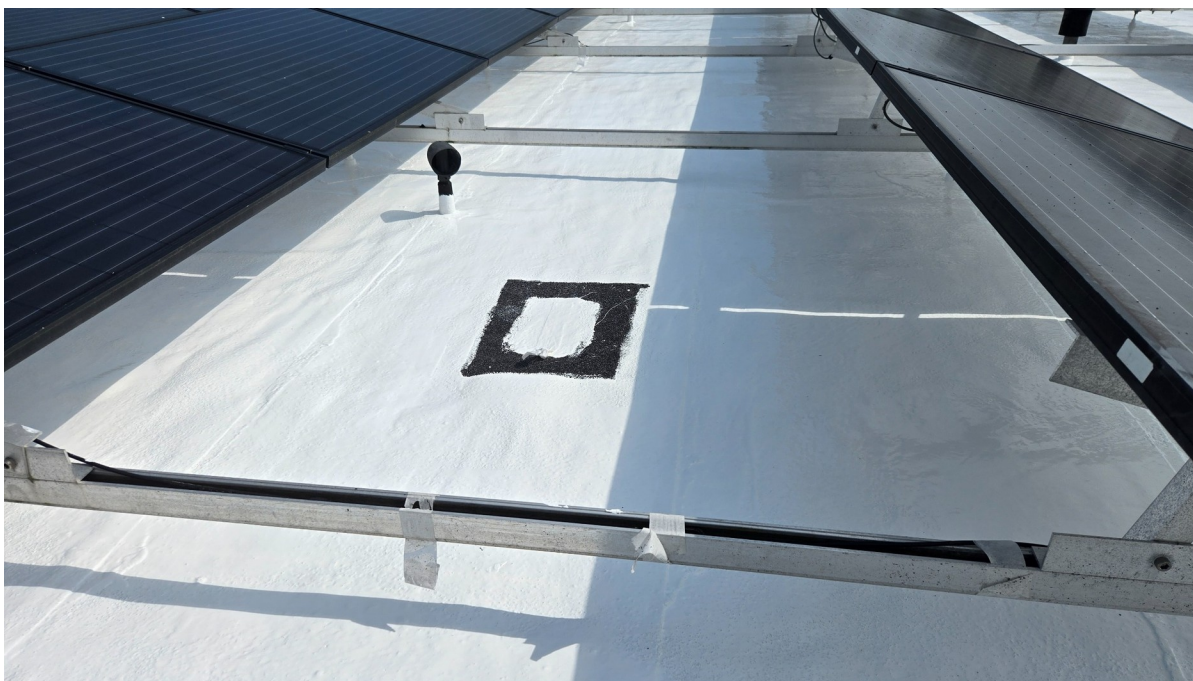
Trækprøve etableret i den færdige membranflade som dokumentation til producentens garanti.

Prøven er placeret synligt i den færdige membranflade og trækkes ved den planlagte gennemgang af taget.
