# El teknisk gennemgang af Skole

**Sagsnavn:**  
Håndbækskolen

**Dato:** 04-09-2025

**Adresse:** Håndbækve 32A 9900 Frederikshavn

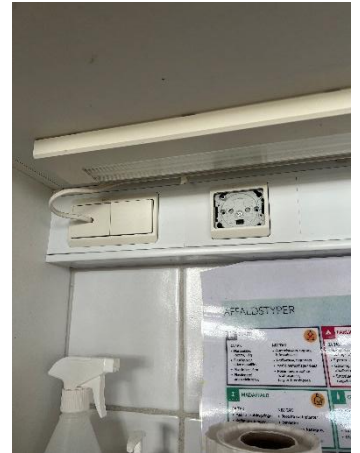
*C1 Manglende dæksel. Lokale 0,50*

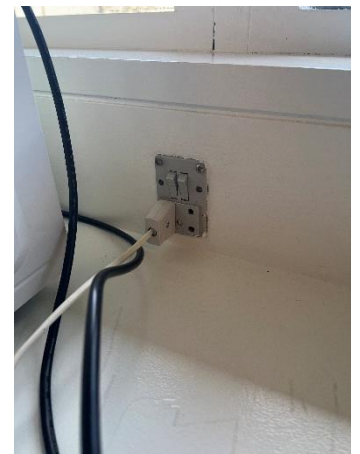
*C1 Stikkontakt ikke fastgjort korrekt. Lokale 0,47*

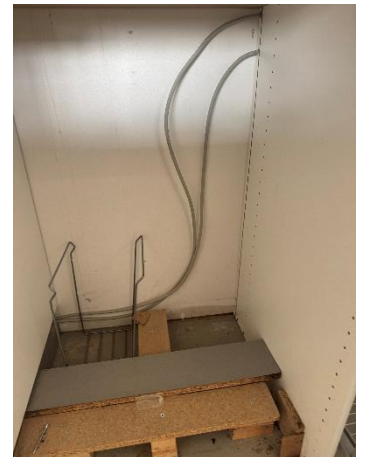
*C3 Løse kabler i køkken, bygning Vest.*

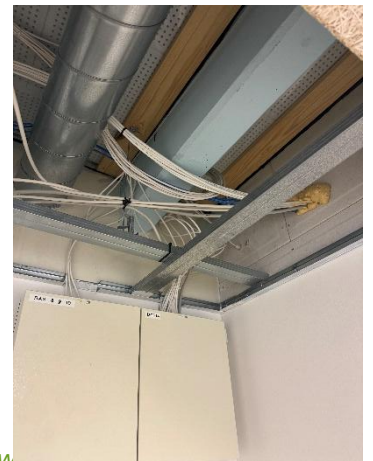
*C3 Løse kabler over loft i teknikrum bygning Vest.*

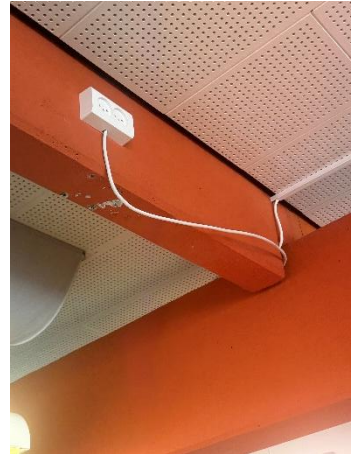
*C2 løst kable til stikkontakt i bygning øst aula.*

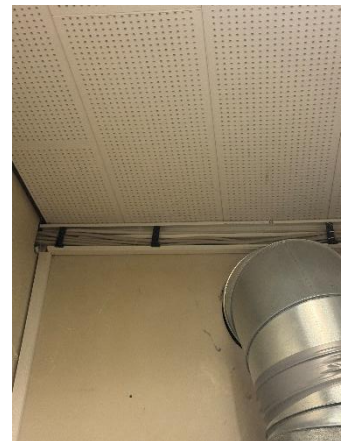
*C2 Manglende låg på kanal i rengøringsrum Øst /nord*

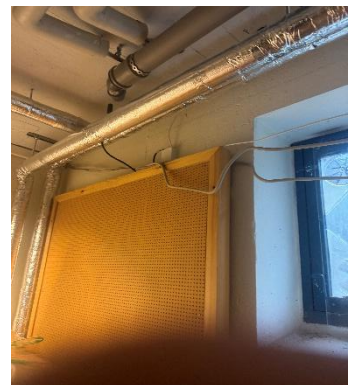
*C2 Løse kabler i pedel værksted i kælder øst.*

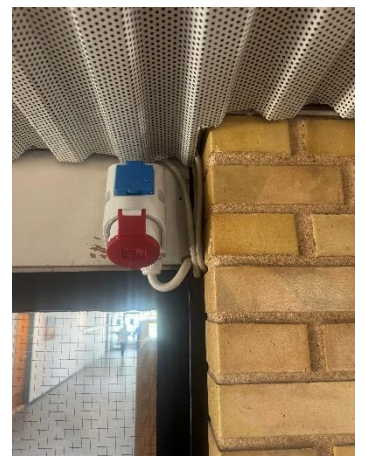
*C2 Løst kabel for stik i bygning øst aula.*

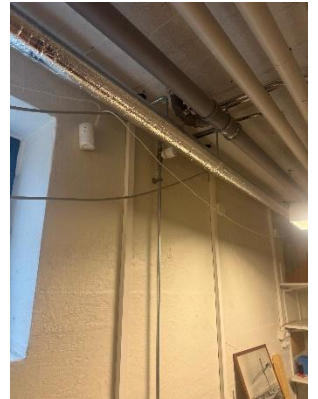
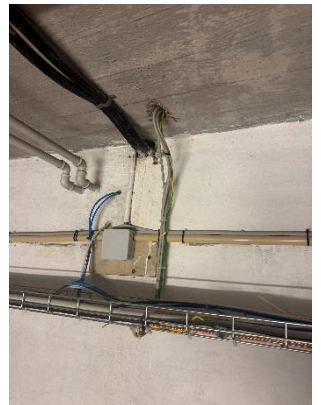
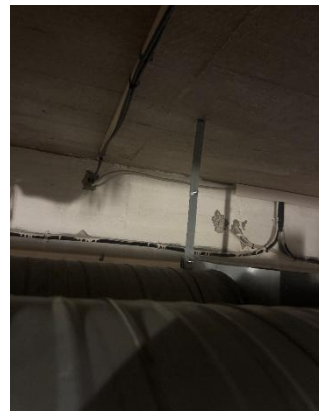
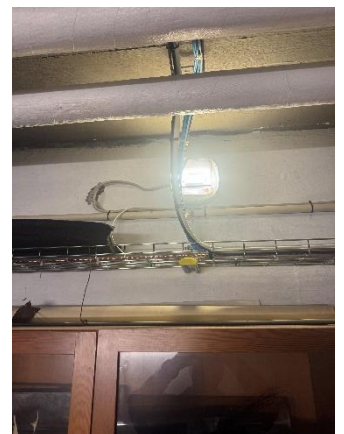
4 billeder

C2 Løse kabler i pedel værksted i kælder gang øst/nord.

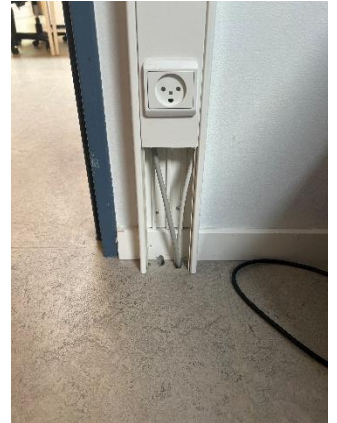
*C2 Manglende låg i rock cafe bygning øst/syd.*

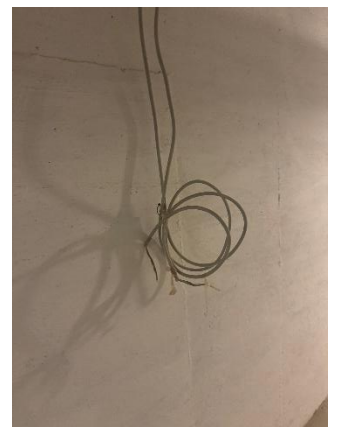
*C3 Manglende dåse på kabel beskyttelse rum kælder*

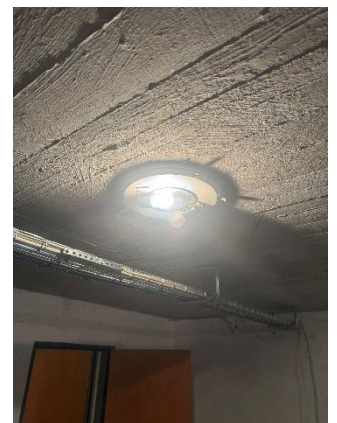
*C2 manglende afskærmning på lamper i kælder øst/nord*

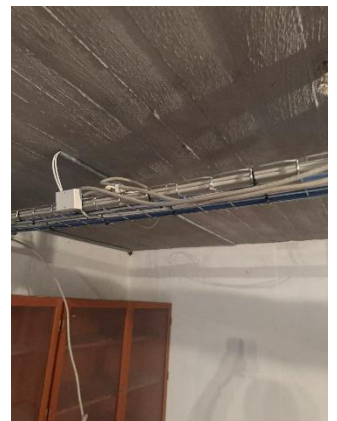
*C2 løst kabel i kælder øst/nord*

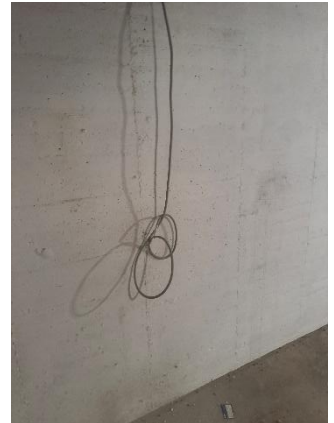
*C3 Manglende dåse på kabel beskyttelse rum kælder*

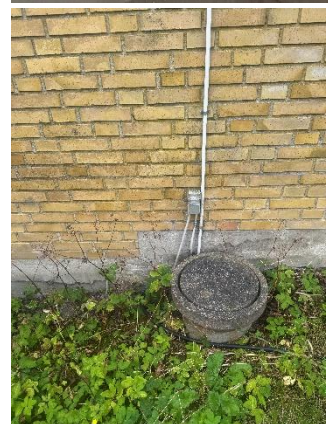
*C2 Løst kabel udvendig på gymnastiksal*

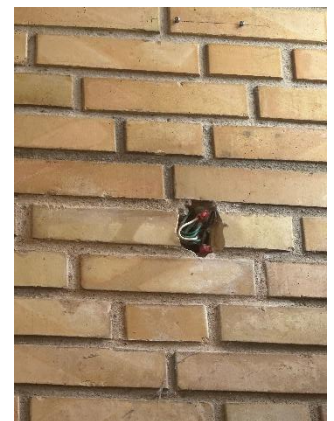
*C3 manglende dåse på samling gymnastiksal*

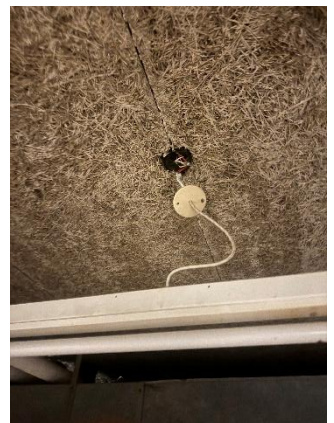
*C3 manglende dåse på samling teknik kælder under svømmehal*

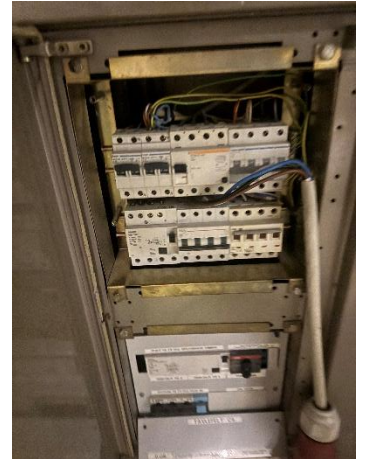
*C3 manglende afskærmning teknik tavle under svømmehal*

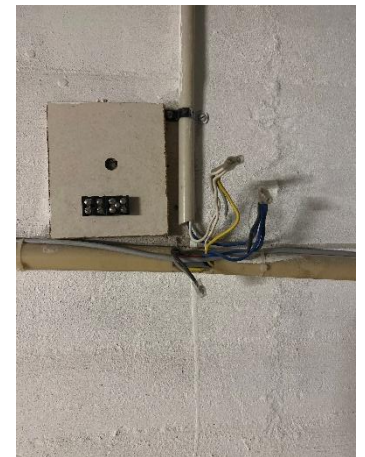
*C3 Manglende dåse på kabel Gang kælder*

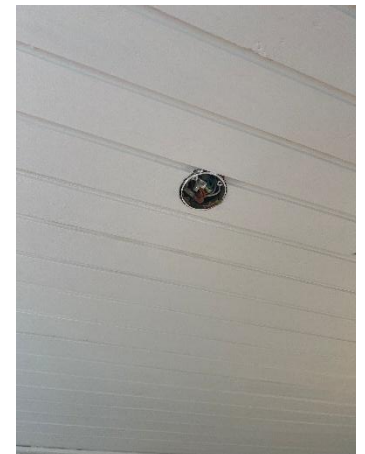
*C3 manglende dæksel i svømmehal lære omk.*

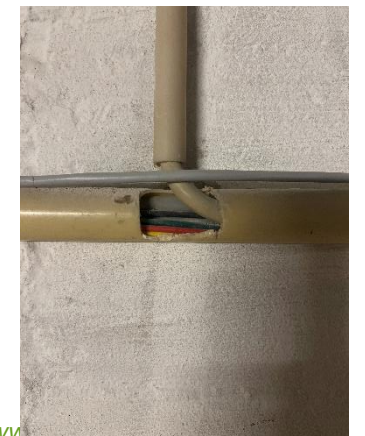
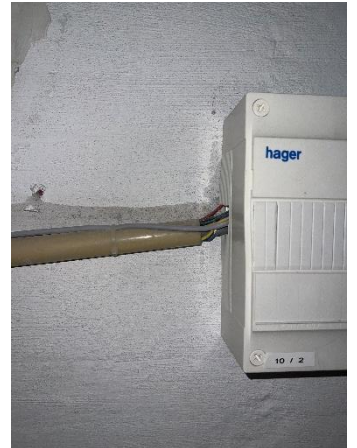
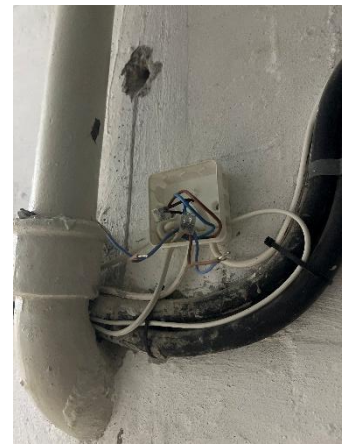
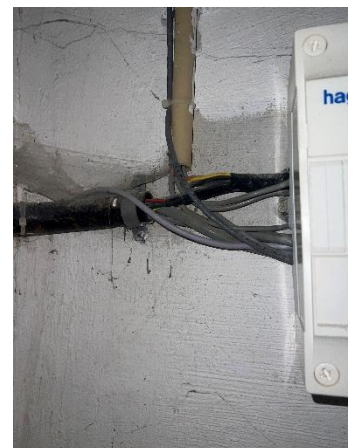
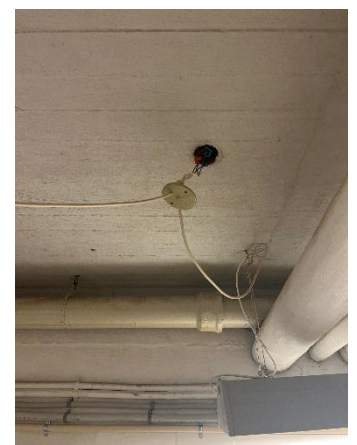
*Billede 1-4*

*C3 manglende afskærmning i kælder gang Øst/syd.*

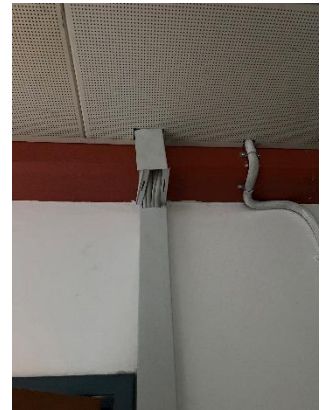
*C2 manglende låg på kanal i kælder gang Øst/syd.*

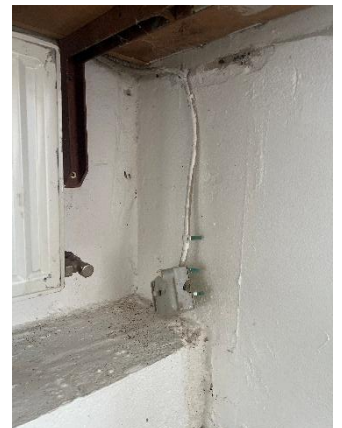
*C3 Løst stik i sløjde Lokale K32 øst/syd kælder.*

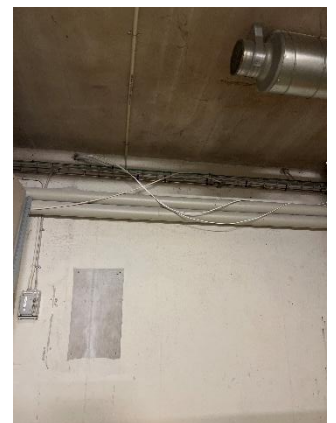
*Billede 1*

*C2 kabler ikke fastgjort i kælder ventilationsrum bag elevator.*

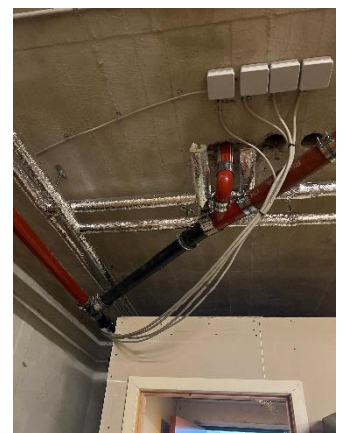
*Billede 2*

*C2 kabler ikke fastgjort i kælder ventilationsrum bag elevator.*
