# TILSTANDSRAPPORT

Elsøvej 101 - 7900 Nykøbing M

**LØBENUMMER:** KLH-25-04007-0028

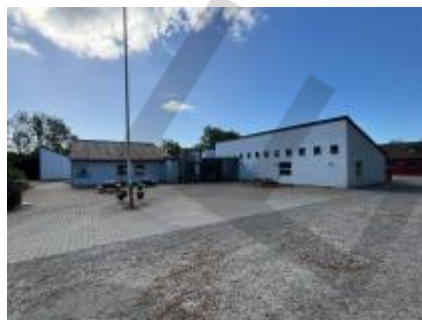
### Betonfundament

Betonsokler har ofte nogle områder, hvor pudsen skaller af eller der er nogle mindre revner. De fleste revner opstår oftest straks efter huset er bygget og er normalt nogle svindrevner i betonen. Kommer der eksempelvis forandringer i grundvandsniveauet, kan dette påvirke fundamentet. Revnerne kan også opstå i forbindelse med unormale vejrforhold, som lange meget tørre eller fugtige perioder. Sokler uden revner er sjældne.
