**Jørgensmindevej,
9270 Klarup**

Geoteknisk undersøgelsesrapport.

**Indledende jordbundsundersøgelser for nye
plejeboliger.**

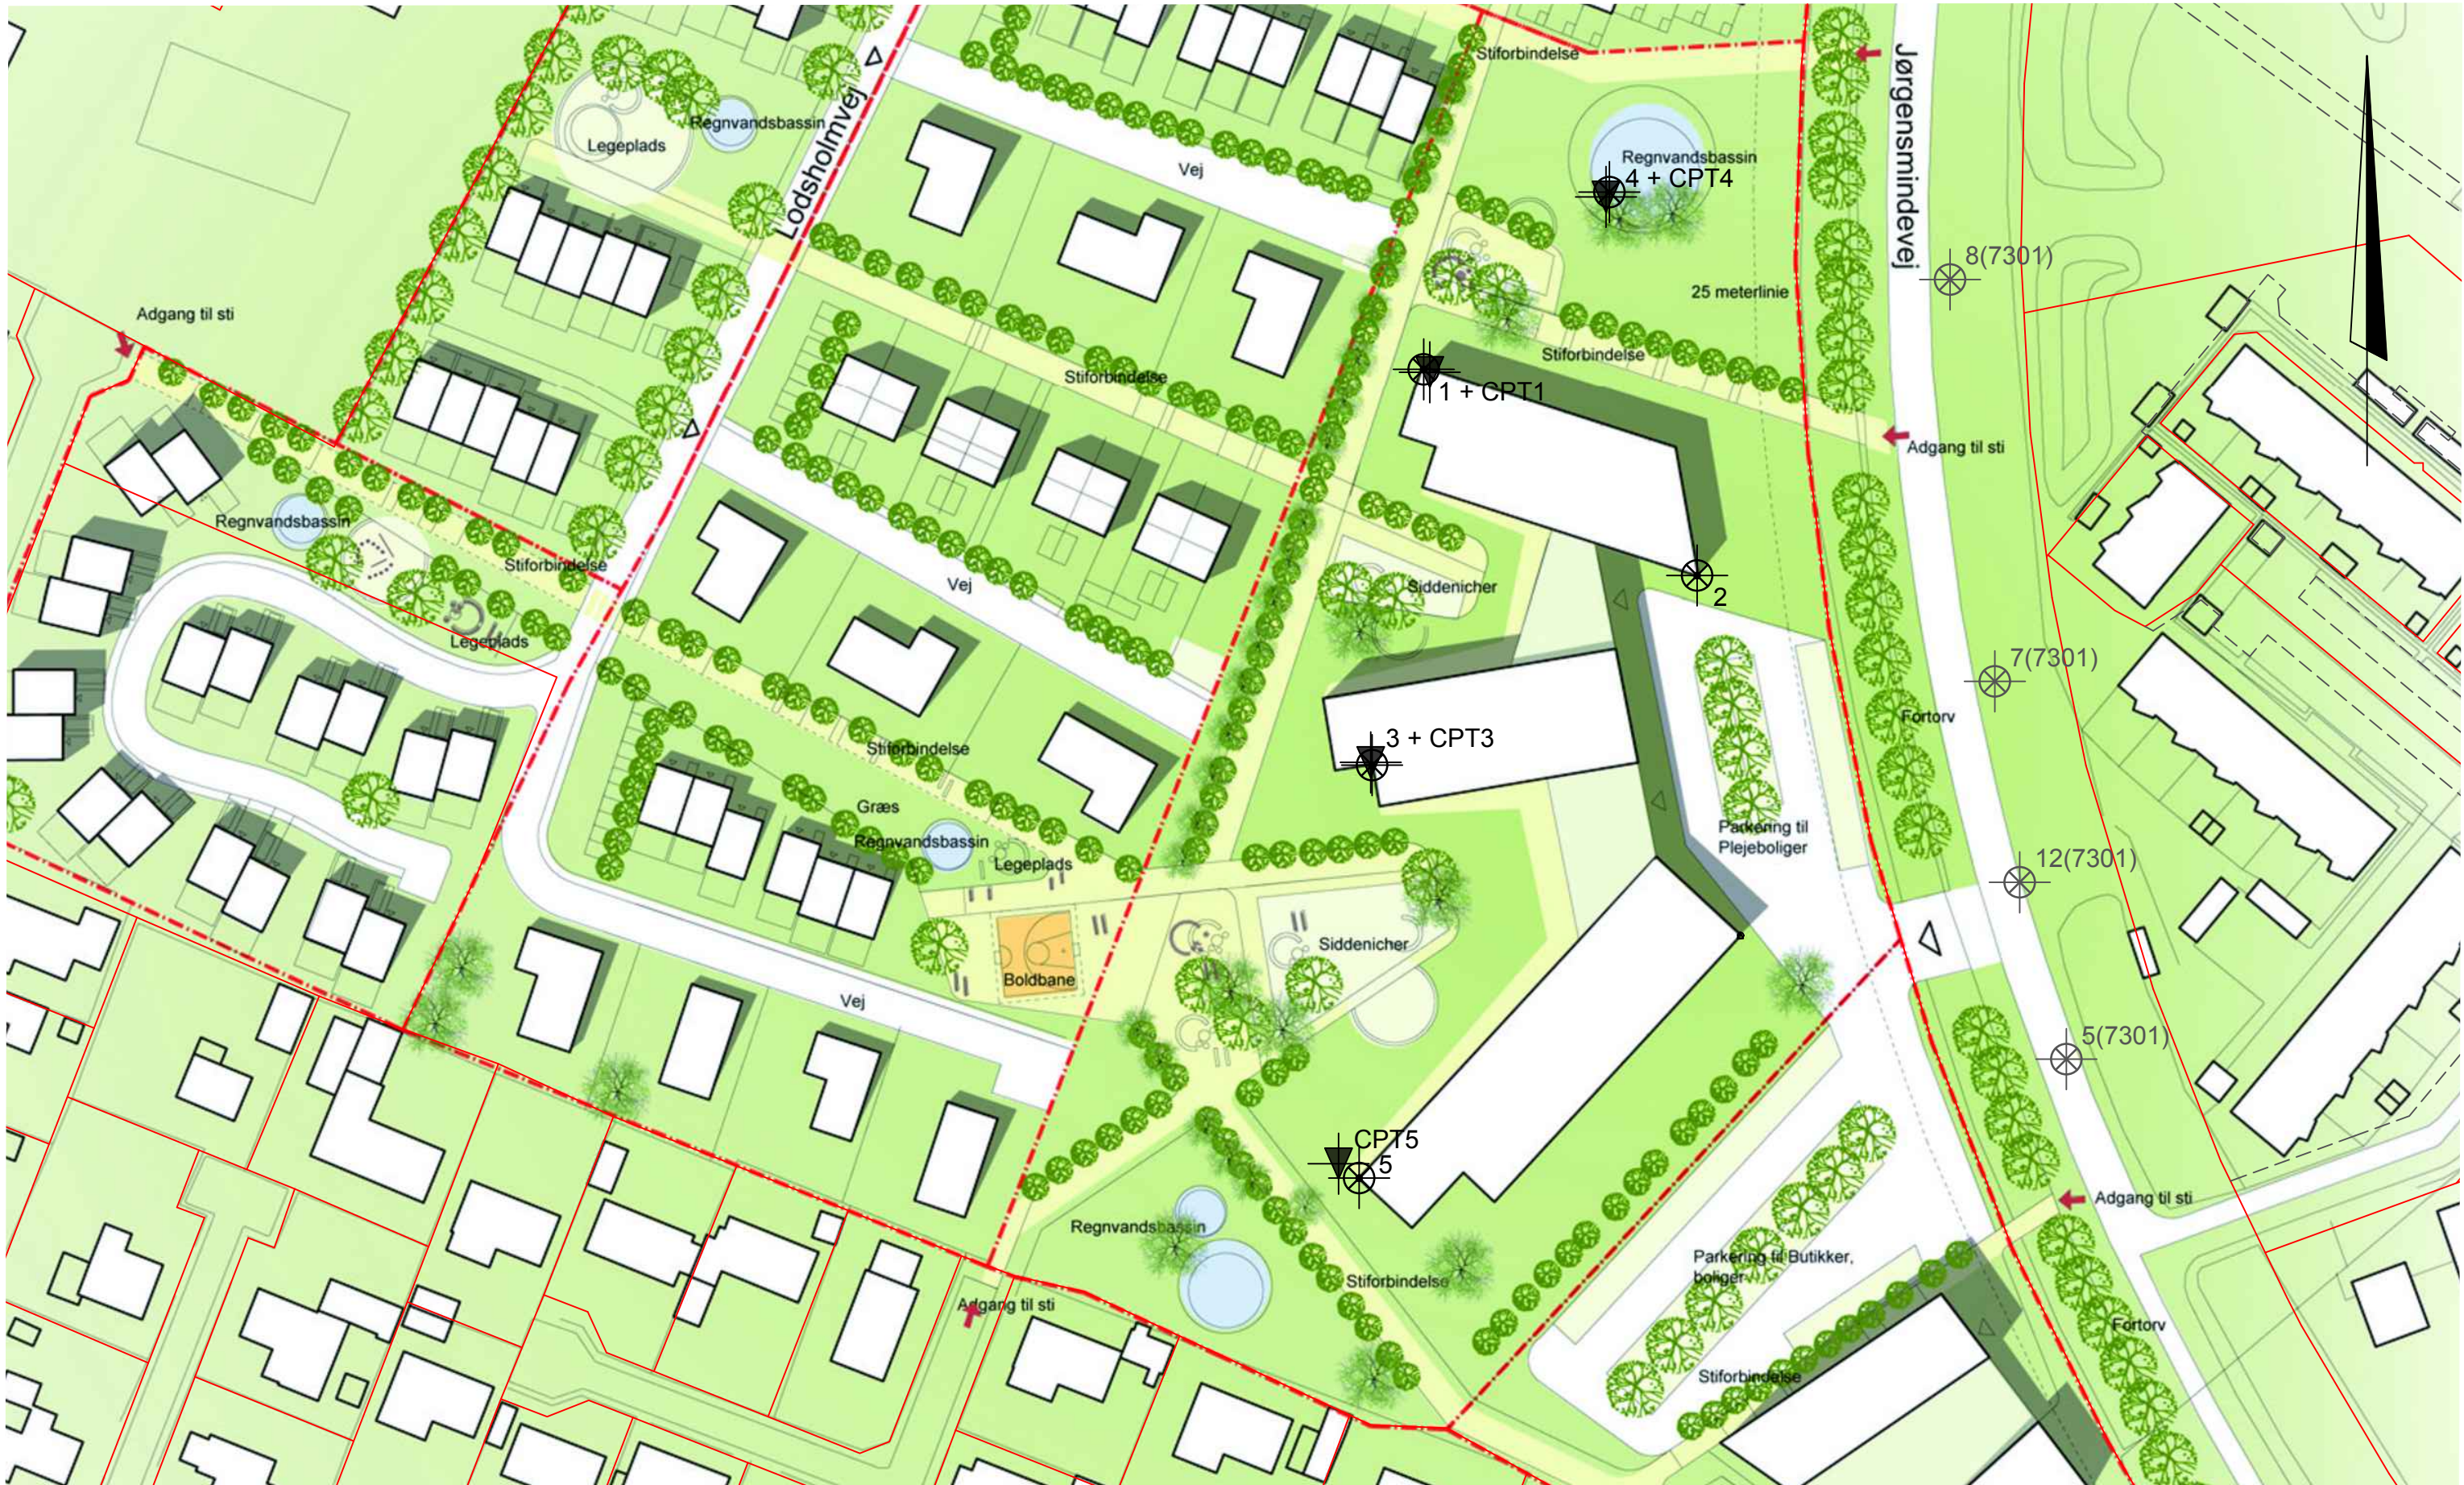
| Mål: 1:1000 / A3 | Tegn.: LH | Sag: 18113 Jørgensmindevej, Klarup |

De gamle boringer (vor sag 7301) er omtrentligt placeret.
