EKSIST. NATURFORHOLD & BIOFAKTOR HVILEHØJVEJ ERHVERVSOMRÅDE

NOTAT

Naturnotat og biofaktor

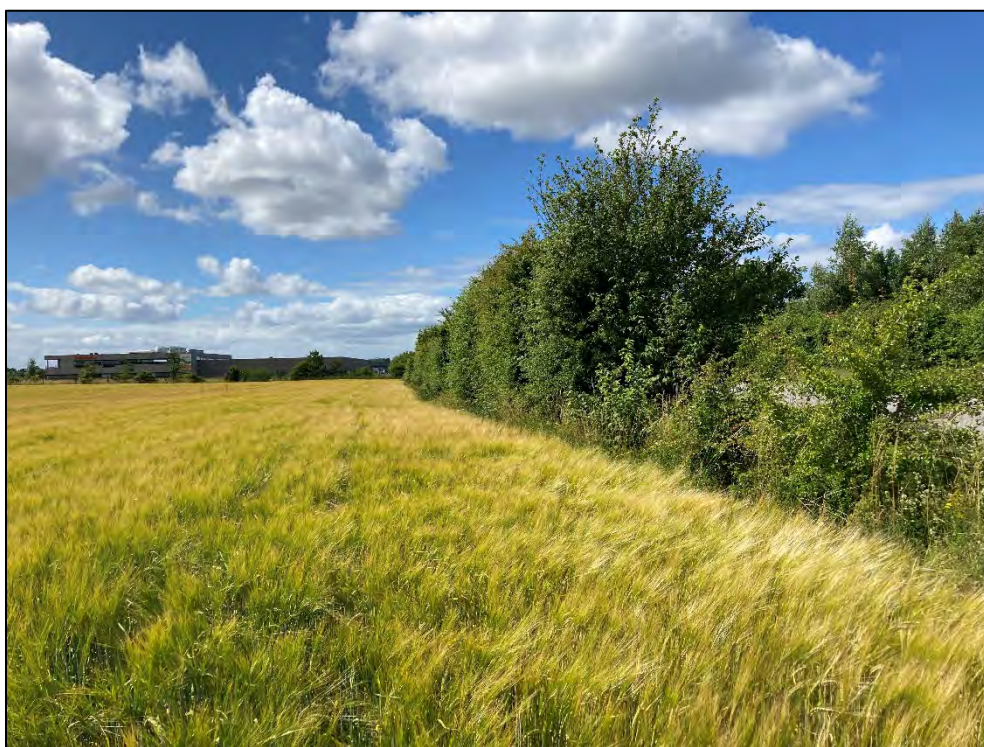
Figur 3-37 Foto af læhegnet langs motorvejen. Fotoet er taget i retning mod vest.

Figur 3-38 Bevoksningen langs Kærvej ses til højre på billedet mens bevoksningen langs motorvejen ses i horisonten. Foto er taget i retning mod vest.

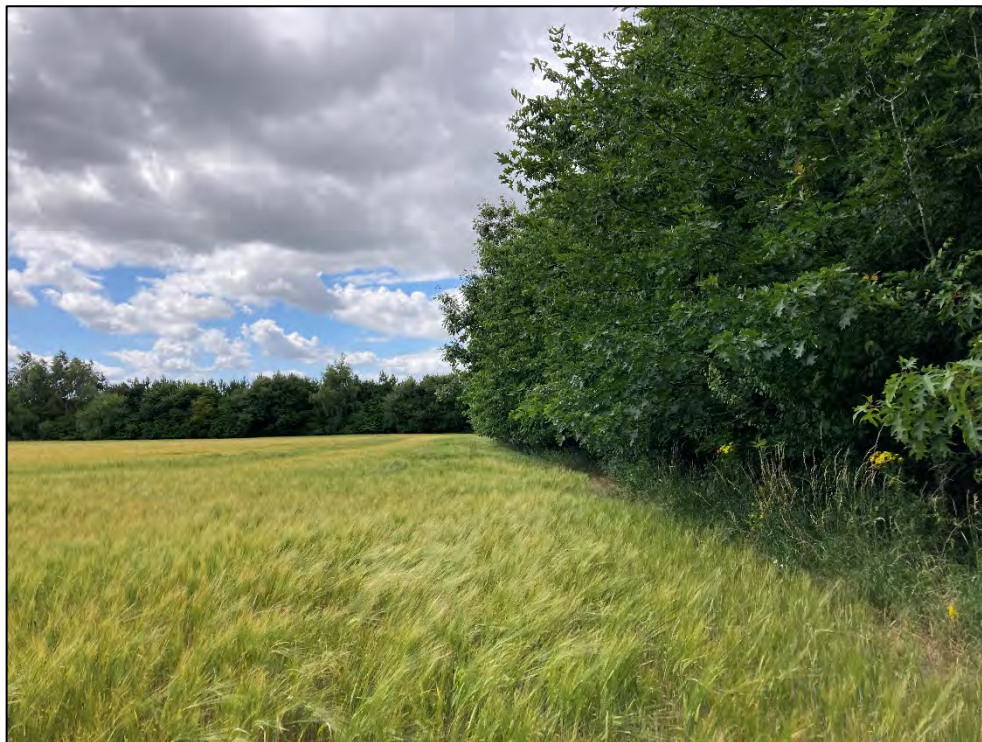
Figur 3-39 Foto af læhegn HV27L. Foto er taget i retning mod vest.

Nord for læhegn HV20L står læhegn HV27L (Figur 3-38). Læhegnet grænser op til planområdet. Læhegnet består af rød-eg, syren, fuglekirsebær og fyr. Ved mødet med HV19L blev der ved besigtigelsen set tre agerhøns. Der blev ikke registreret egnede yngle- og/eller rasteområder for bilag IV-arter i læhegnet.

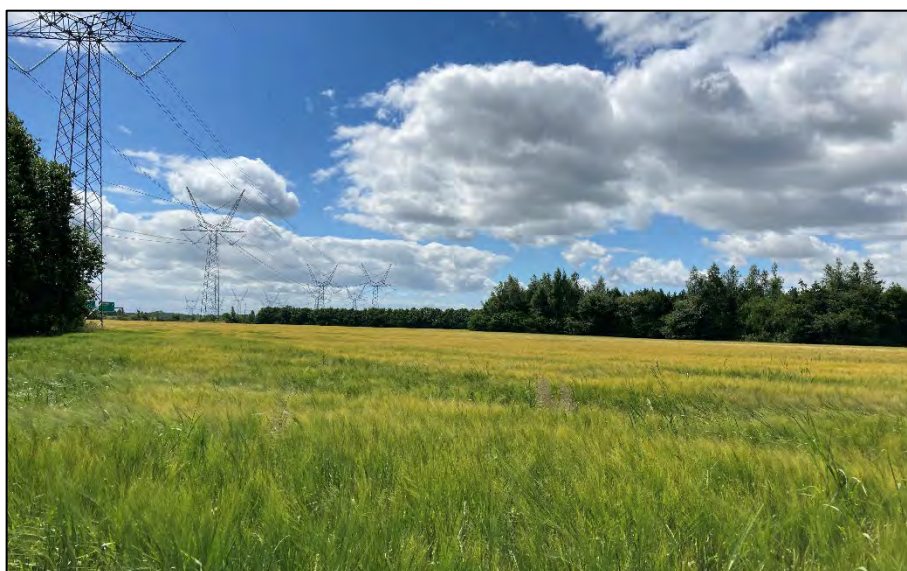
Figur 6-2 Landbrugsarealer i omdrift udgør størstedelen af planområdet.

Omfanget af landbrugsarealer fremgår af Figur 6-2. Samlet rummer planområdet ca. 459.169 m² med marker i omdrift.

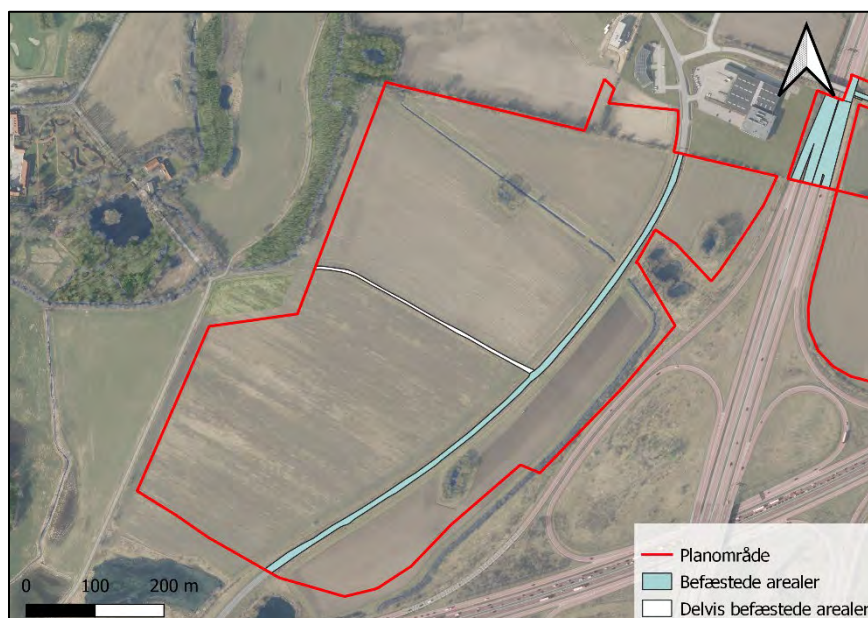
Figur 6-3 *Arealer med grå angiver stærkbefæstede arealer, hvor underlaget er udgjort af asfalt, fliser eller beton. Hvide arealer angiver semi-befæstede arealer, såsom markveje*

Indenfor planområdet findes arealer med asfalt se Figur 5-1, Figur 6-3 og Figur 6-4. Samlet findes der ca. 17.072 m² stærkt befæstede arealer indenfor planområdet.

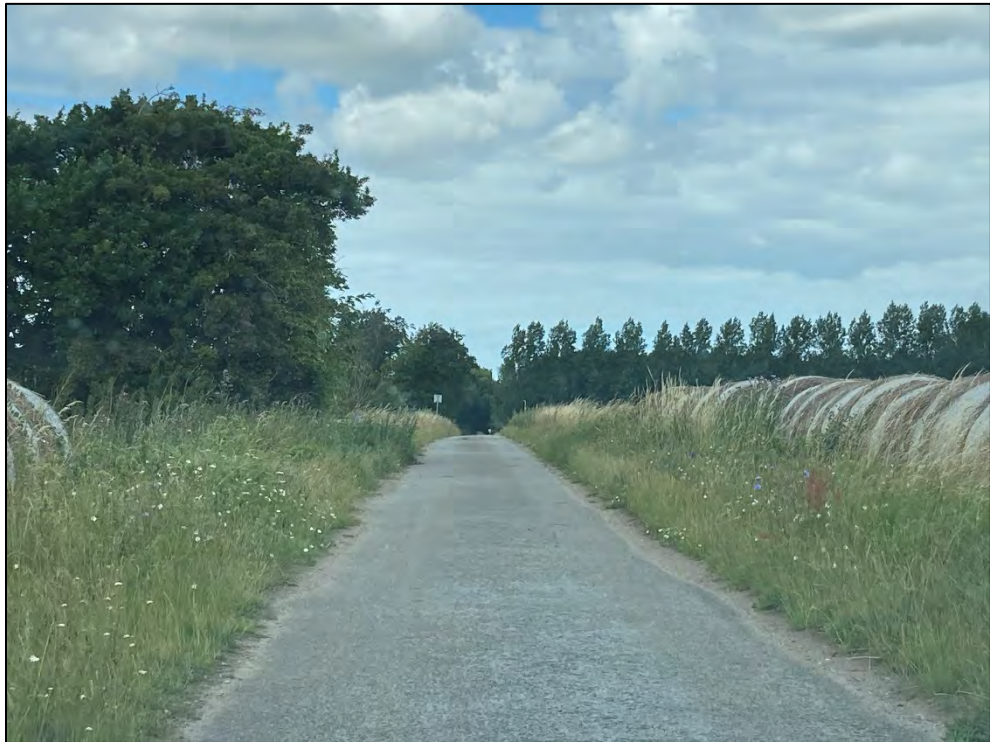
Figur 6-5 Foto der viser asfalteret vej, indenfor planområdet.

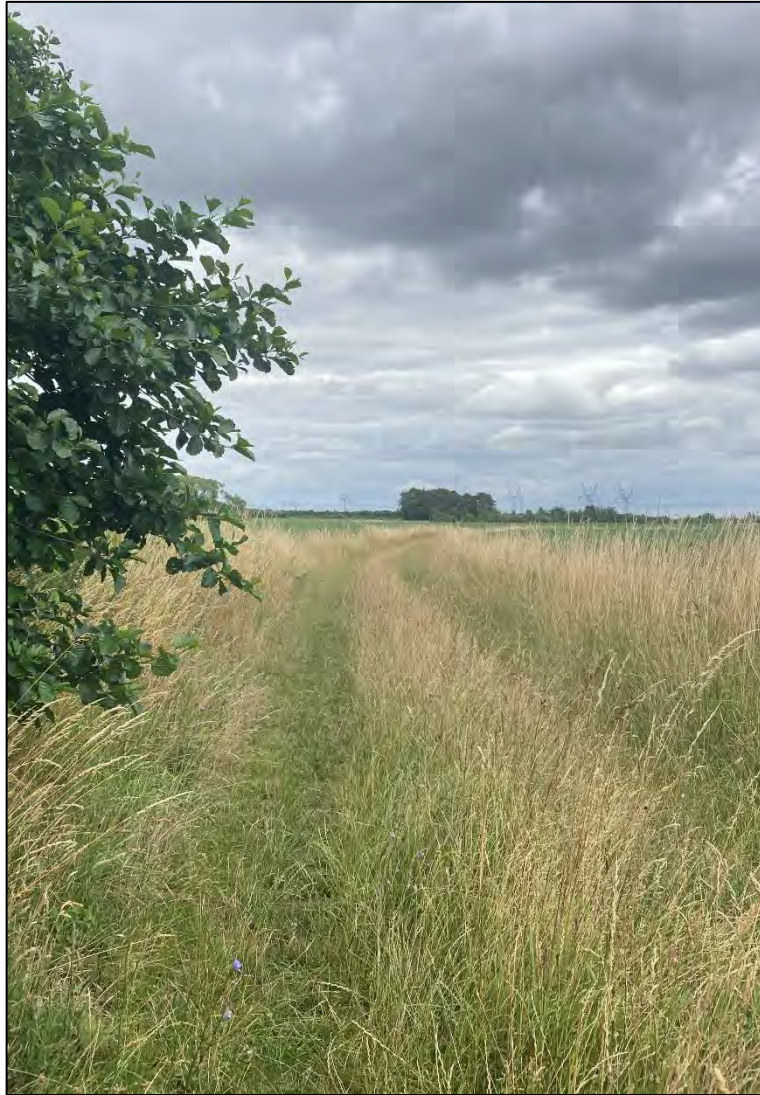
Figur 6-6 *Markvej imellem to marker.*

Der findes en markvej imellem to af markerne indenfor planområdet (se Figur 6-5). Sammenlagt er der tale om ca. 1.656 m² delvis befæstede/semi-permeable arealer indenfor planområdet.

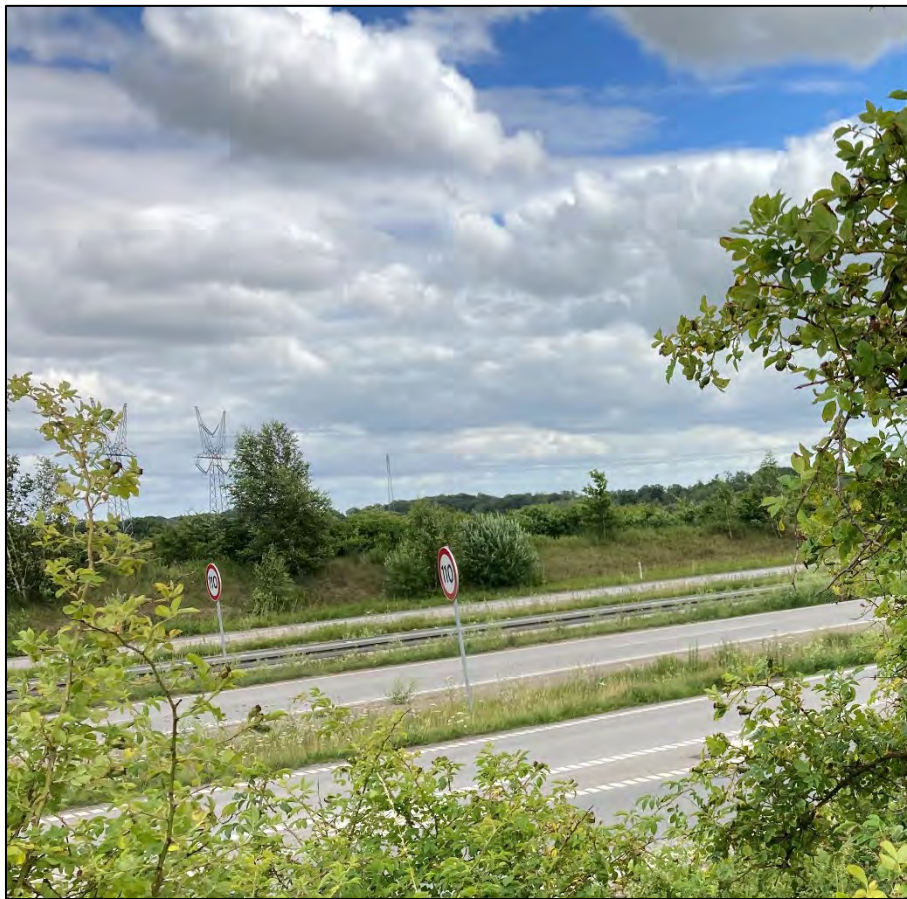
Figur 6-8 Klippet græs langs motorvejen.

Omfanget af klippet græs fremgår af Figur 5-1. Indenfor planområdet, er det kun arealerne langs motorvejen, der klippes. Samlet rummer planområdet ca. 3.253 m² med klippet græs.

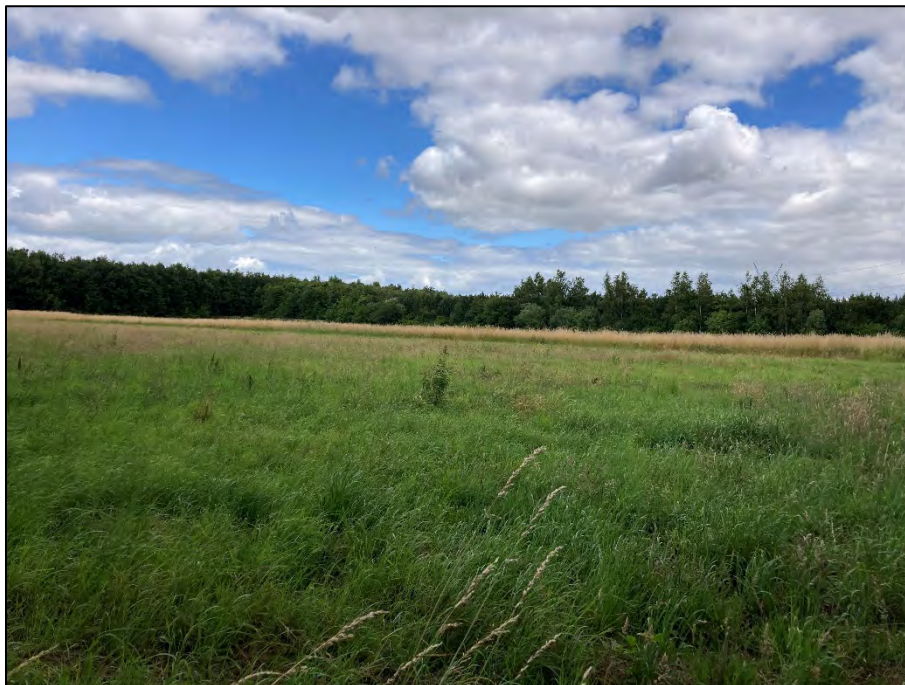
Figur 6-9 Areal med vildtvoksende høje græsser i biofaktorberegningerne medregnes som arealer med naturgræs.

Der forekommer et stort område med naturgræs i planområdet (HV15L) se Figur 6-8. Derudover indeholder planområdet diger og læhegn med naturgræs. Samlet rummer planområdet dermed ca. 57.349 m² med naturgræs.

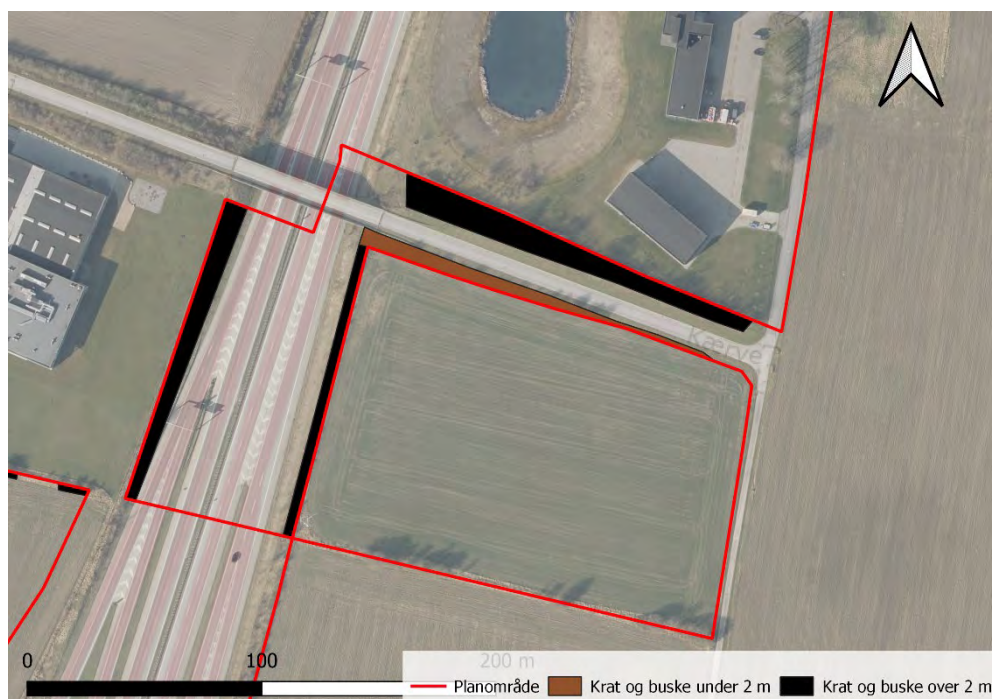
Figur 6-11 Figur der viser hvor område med krat og buske under 2 m (brun) fremgår. Arealet ligger syd for Kærvej. Krat og buske over 2 m (sort) fremgår også af figuren.

Langs øst siden af motorvejen er der et mindre område med krat og buske under 2 m i planområdet. Området udgør i alt ca. 698 m².

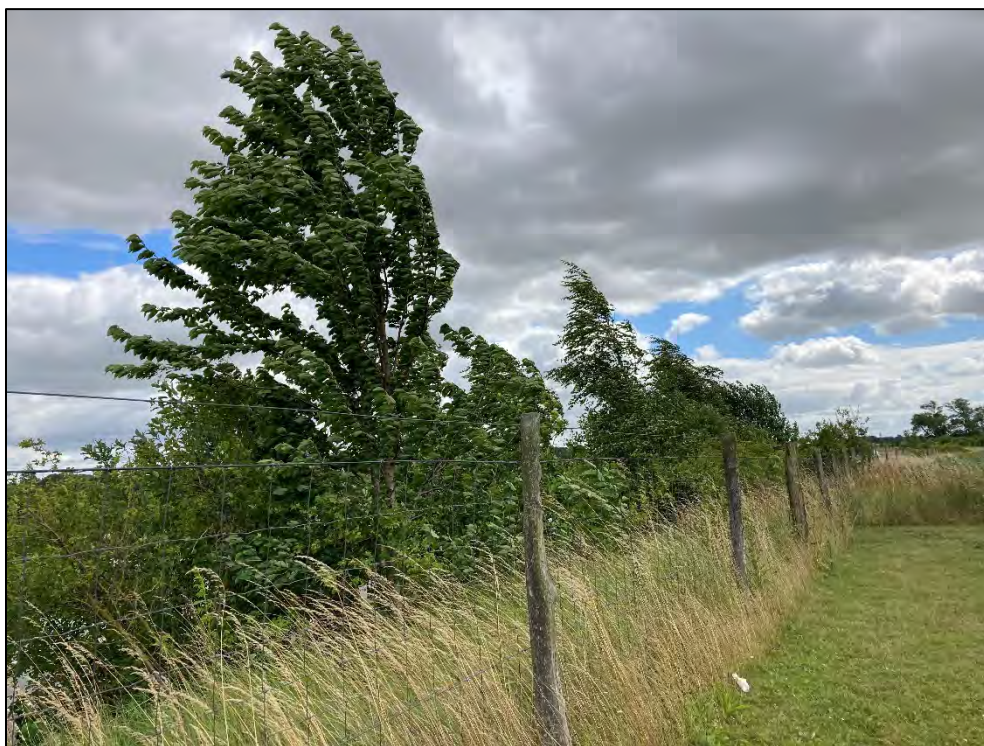
Figur 6-12 *Beplantning langs motorvej.*

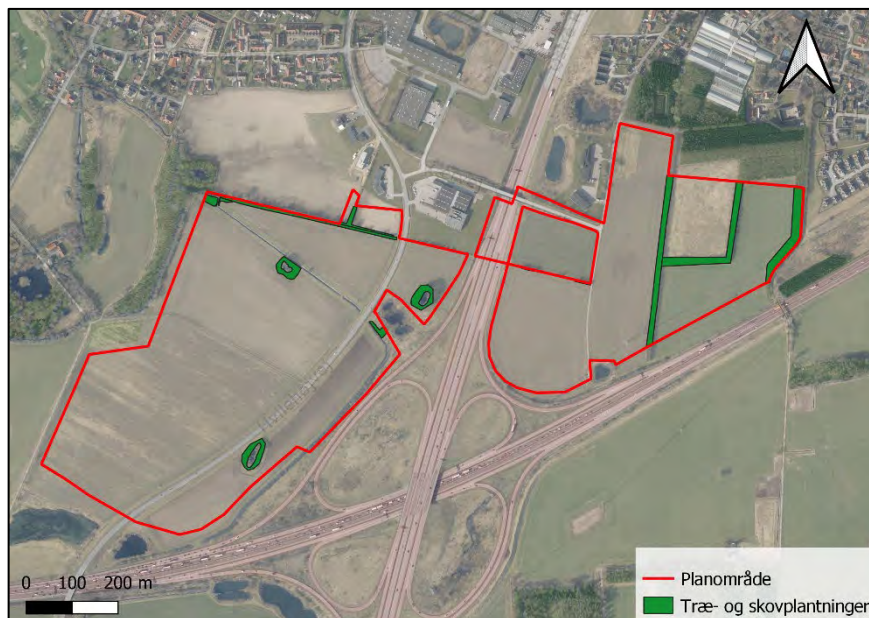
Figur 6-13 Arealer markeret med grøn udgøres af træ- eller skovbevoksede arealer.

Flere af læhegnene og bevoksningen rundt om vandhullerne har høje træer, der tilsammen danner en beplantning med sammenhængende – eller næsten-sammenhængende – krone (Figur 6-12). I alt har planområdet et samlet træ- og skovbevokset areal på ca. 22.532 m².

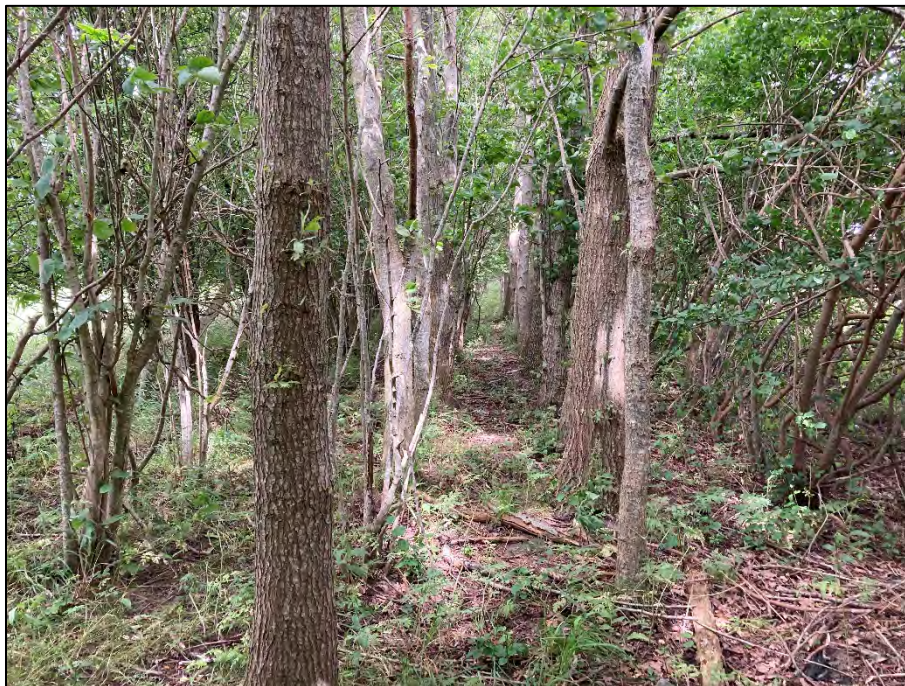
Figur 6-14 Område HV17L har en tæt beplantning med træer med sammenhængende krone.

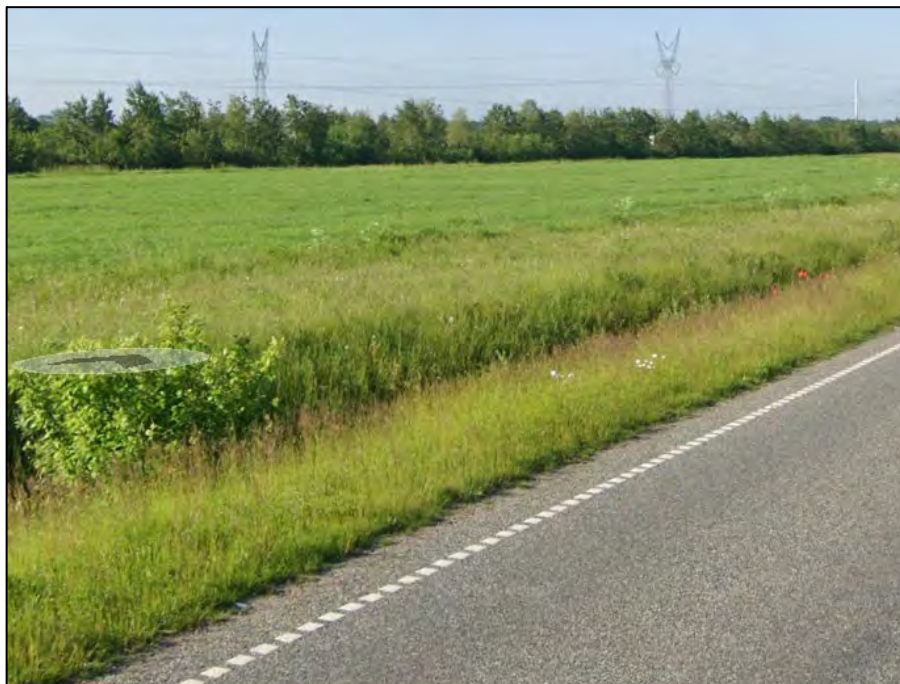
Figur 6-16 *Langs Hvilehøjvej er der grøfter, der afvander vejen. Arealerne vurderes at udtørre i tørre perioder af året og er derfor henført til kategorien ikke-permanent vanddækkede arealer. Foto fra GoogleSstreetview.*

Grøfterne langs Hvilehøjvej omfatter et fugtigt areal som er henført til kategorien ikke-permanent vanddækket areal. Grøfterne har en samlet størrelse på ca. 3.442 m².

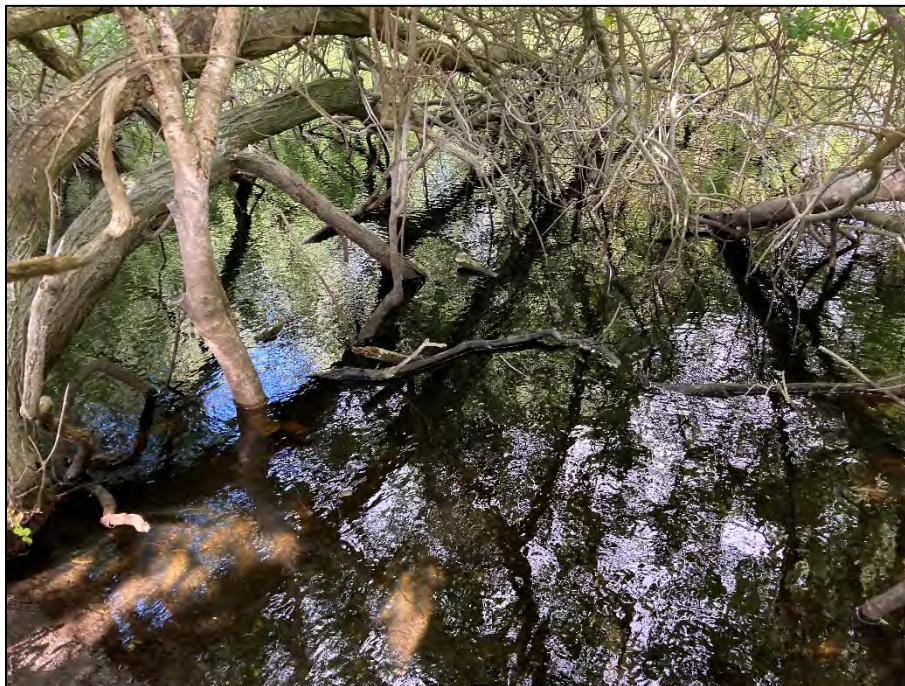
Figur 6-17 Vandhul i planområdet.

Indenfor planområdet ligger tre vandhuller og et vandløb, der er beskyttet efter naturbeskyttelseslovens § 3. Vandhullerne og vandløbet hører under kategorien permanent vanddækkede arealer og har en samlet størrelse på ca. 3.752 m².

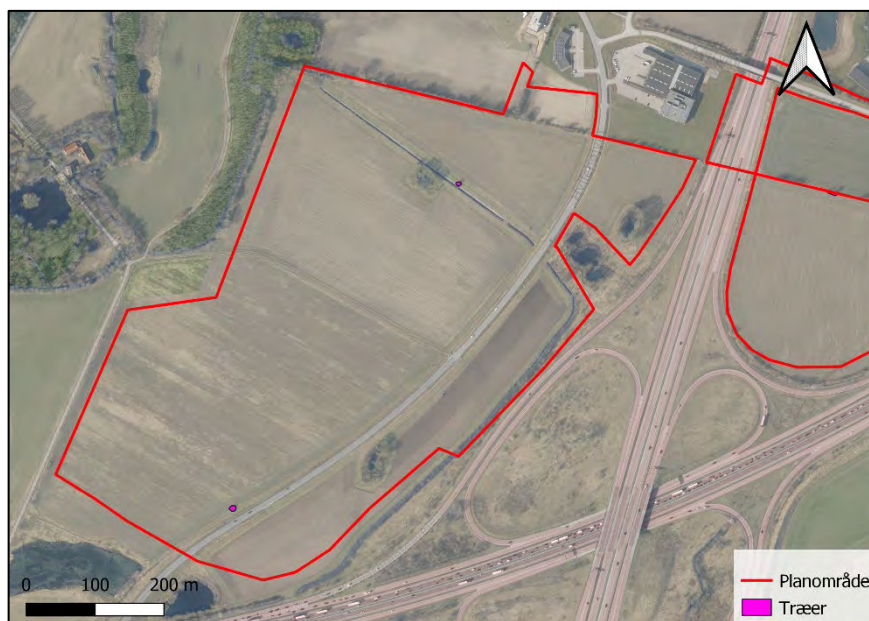
Figur 6-18 Arealer med magenta angiver forekomst af enkeltstående træer eller træer i mindre grupper.

Der er registreret tre enkeltstående træer indenfor planområdet.

Et træ står meget tæt ved matrikelgrænsen for planområdet. For træet er der alene medregnet den del af kronearealet, der befinder sig inden for planområdets afgrænsning. Sammenlagt udgør kronearealet for de enkeltstående træer ca. 143 m².

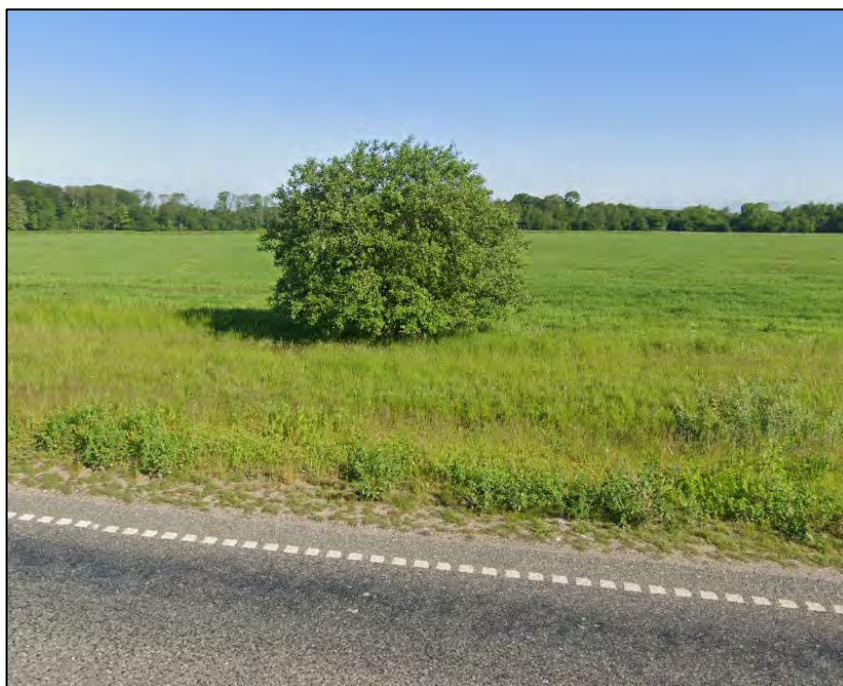
Figur 6-19 Enkelt stående træ langs Dahlsvej.
